Lokalisieren von Heizrohren und Auffinden von Leckagen.

Analyse der Leitungsanordnung und Funktionstest bei Fußbodenheizungen.

Überprüfen von Heizkörpern vor und nach dem Spülvorgang.

Auffinden von unter Putz liegenden Abgasleitungen des Heizkessels.

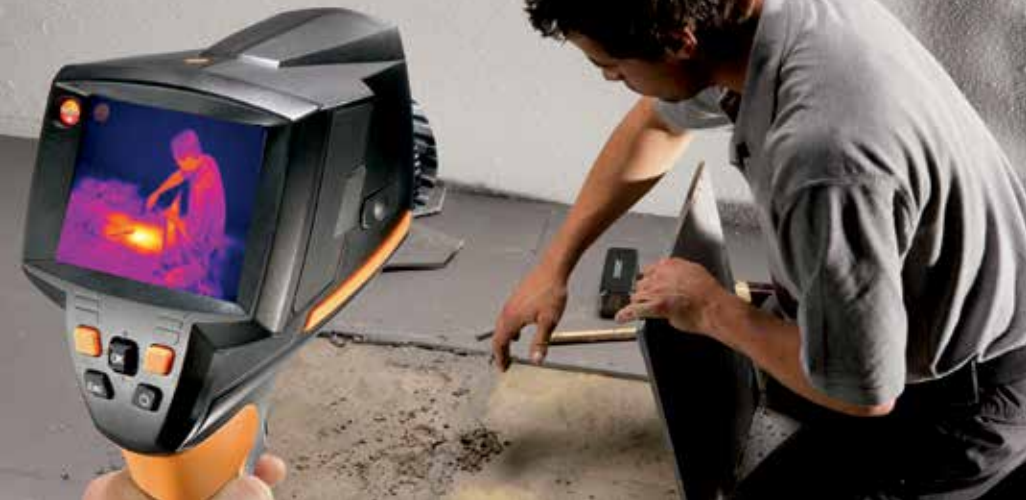
Beispiel 1

Um eine Leckage der Heizrohre aufzuspüren, muss zunächst deren Leitungsverlauf ausfindig gemacht werden. Die zu untersuchende Fläche und somit der benötigte Zeitaufwand zur Suche nach der Leckage werden dadurch deutlich eingeschränkt, da sich der Techniker bei seiner Arbeit allein auf die in Frage kommenden Bereiche konzentrieren kann. Mit Wärmebildkameras von Testo lässt sich der Leitungsverlauf ganz bequem ausfindig machen. In nebenstehender Abbildung ist der Leitungsverlauf der Heizrohre deutlich zu erkennen, da die Rohre im Wärmebild farblich hervorgehoben werden.

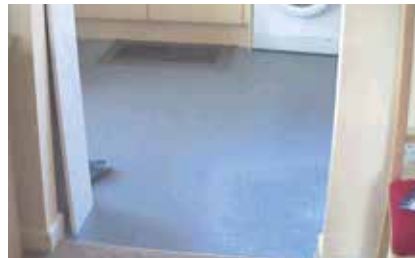
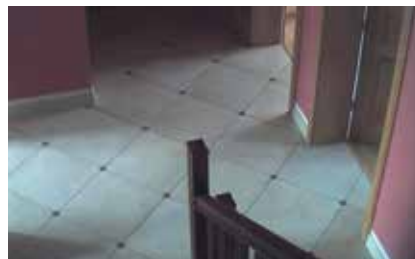
Die Abbildungen auf der rechten Seite zeigen, dass die Fußbodenheizung nicht effizient arbeitet. Es ist deutlich zu erkennen, wo die Heizung den Fußboden erwärmt und wo nicht. Im Wärmebild wird dies durch die Temperaturverteilung und das Temperaturprofildiagramm dargestellt.

Der thermische Befund gibt Auskunft über die Temperaturen an den Heizwicklungen und macht Temperaturunterschiede des Fußbodens deutlich.
